Inhaltsverzeichnis

Seite
Akkum�her 2.32 / 6.32Accu, Picco 32 Accu, 6.35 Accu, 2.42AC / 6.42AC / 6.42ACA	1
Gemeinsame Ausstattungen 2.32 - 6.32 Accu	2
Spezielle Ausstattung 2.32 Accu	3
Spezielle Ausstattung 6.32 Accu	3
Fehler/Ursachen/Beseitigung 2.32 - 6.32 Accu	4
Memory-Effekt bei Ni-Cd Accuzellen	6
Kleiner Ersatzteilverschlag 2.32 - 6.32 Accu	7
Akkupr�fung 2.32 - 6.32 Accu und Infos Akkupr�fger�t TGA-1	8
�nderung 2.32 - 6.32 Accu - zus�tzliche Funkentst�rung	9
Ausstattung 6.35 Accu	10
Fehler/Ursachen/Beseitigung 6.35 Accu	11
Akkupr�fung 6.35 Accu	11
Schalteranschlu� 6.35 Accu (mit Oeconomicstufe)	12
Gebrauchsanleitung Akkupr�fger�t TGA-1 f�r 2.32/6.32 Accu und 6.35 Accu	13
Rasenm�her 6.35 Accu, Ladeprobleme	15
Ausstattungen 2.42AC/6.42AC/6.42ACA	17
Ausstattungen Wechselakkus AW 12 A / AW 17 A	17
Temperaturen beim M�hen, Lagern und Laden (Wechselakkus AW 12 A / AW 17 A)	18
Ladezyklen/Gesamtnutzungszeit/Lebensdauer (Wechselakkus AW 12 A / AW 17 A)	18

NR: Bezeichnung: TS-5 Gruppe: AkkumÄrher 32er/Picco 32/35er/42er Jahr: 96 Typ:

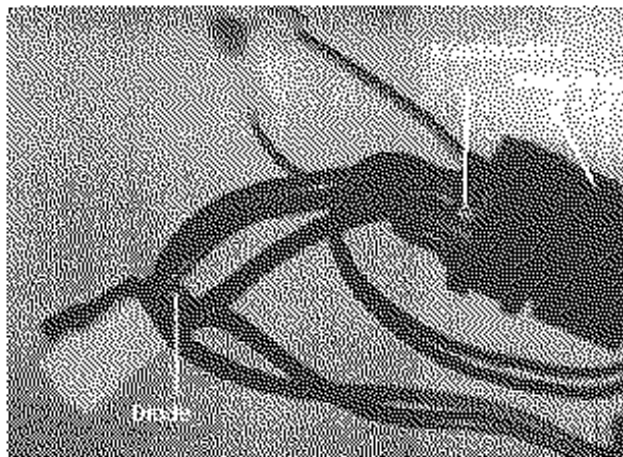
Die Diode und der Kondensator am Kabelbaum dienen zur Sicherheitsoptimierung. Sie verhindern ein "Verkleben" des Kleinrelais beim Ein- und Ausschalten.
